Uporaba sodobne termovizijske kamere v gradbeništvu

Edvard Hiti, ROMB d.o.o., Laško, <http://www.romb.si>

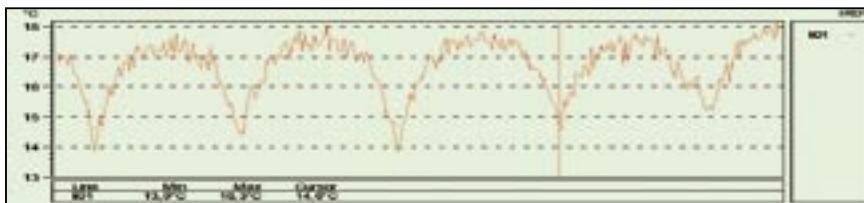
Slika 7: temperaturni diagram za linijo Li 01 s slike 6.

Nemalokrat predstavlja nosilna konstrukcija ali ojačitvena rebra strešnih panelov toplotne mostove, ki bistveno vplivajo na izolativnost celotne površine strehe (slika 6). Toplotne izgube skozi streho so velike. Razlika temperature je razvidna iz diagrama (slika 7). Na podhlajenih mestih se nabirajo kapljice kondenzata, ki na najnižjem mestu zateka ob steni.
